**OBRAS & CONTRATISTAS****FUNCIONALIDAD Y EQUIPAMIENTO DE PRIMER NIVEL EN UN CENTRO DE FERTILIDAD DE SAN ISIDRO**

**Fertilis.** El edificio de planta baja y dos pisos fue diseñado por los arquitectos Mariano Crocamo y Mariano Pantanali con el foco puesto en exigentes criterios sanitarios.

#### Fertilis

**Ubicación.** Av. Fondo de la Legua 277, Boulogne, San Isidro. **Proyecto y dirección.** arquitectos Mariano Crocamo y Mariano Pantanali **Lote.** 1.174,08 m2 con un frente de 17,35 m y profundidades de 67,34 m y 70,80m. **Superficie construida.** 952 m2 cubiertos y 165,45 semicubiertos.

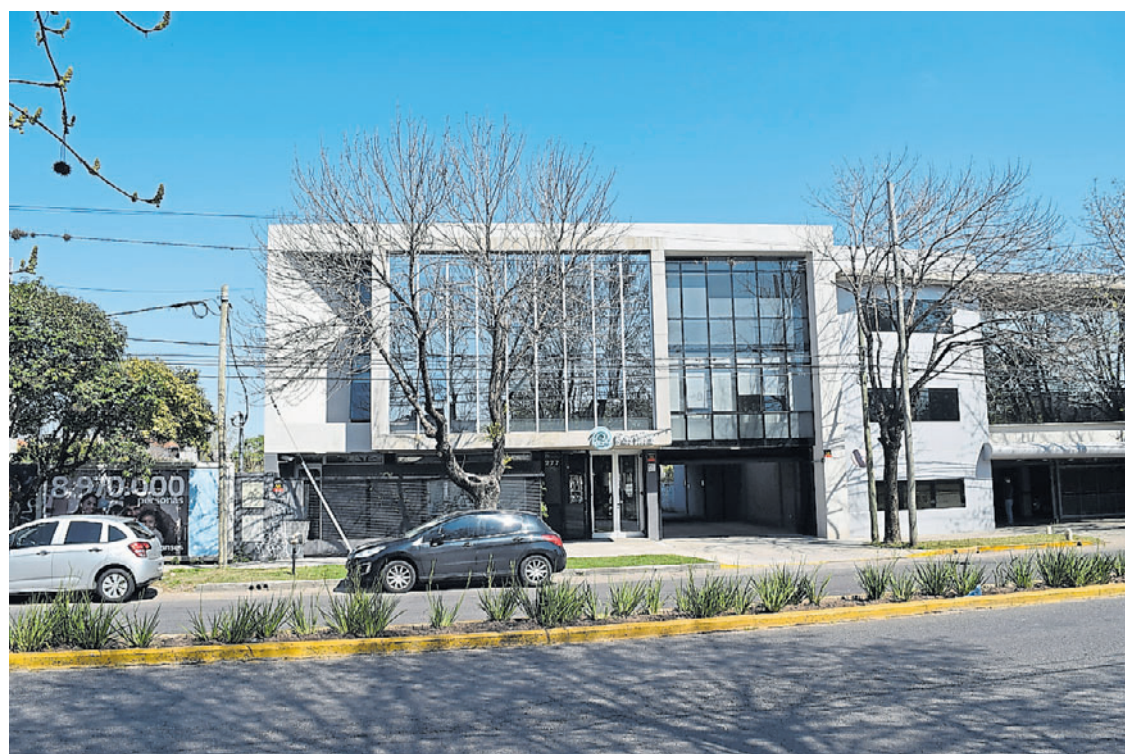
**PROYECTO.** El frente del edificio de tres plantas dedicado a un centro de medicina reproductiva.

En cuanto a los materiales utilizados en las fachadas y contrafachadas se aplicaron revestimientos plásticos de color gris y blanco, terminaciones de hormigón visto, carpinterías de frente integral con vidrios tonaliza-

dos con DVH, muros de mampostería de ladrillo hueco y rejas de frente color negras satinadas.

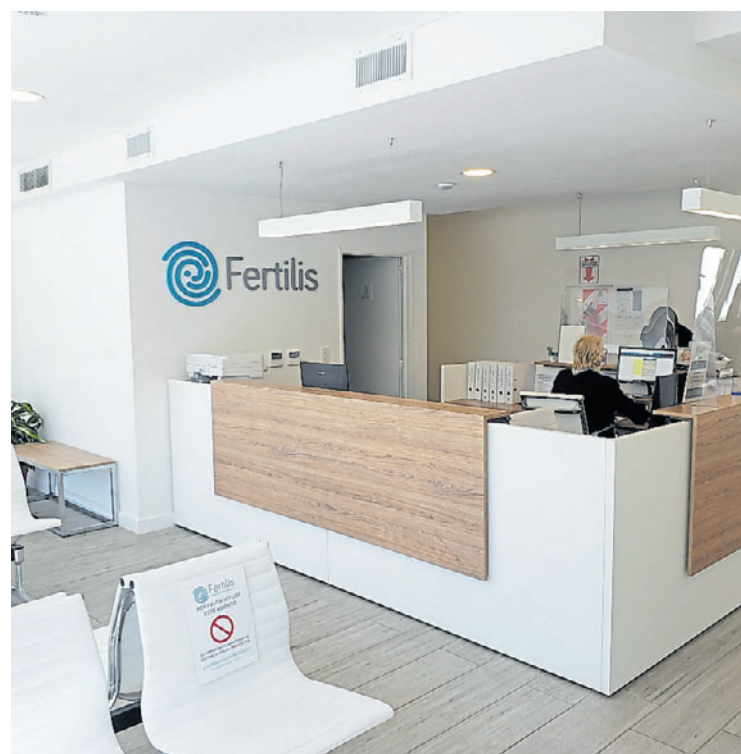
**RECEPCIÓN.** Espacios marcados para mantener el distanciamiento.

En el primer nivel se encuentran la recepción del público, el sector de atención, la sala de espera, los consultorios especiales y un núcleo de baños y servicios.
